مجلهٔ دانشگاه علوم پزشکی بابل
دوره یازدهم، شمارهٔ ۵، آذر – دی ۱۳۸۸، صفحه ۸۰-۷۶

گزارش یک مورد شکستن وترومبوز دیررس stent دارویی کرونر ۱۵ ماه بعد از گذاشتن

A Case of Stent Fracture and Very Late Stent Thrombosis 15 Months after Drug-Eluting Stent Implantation

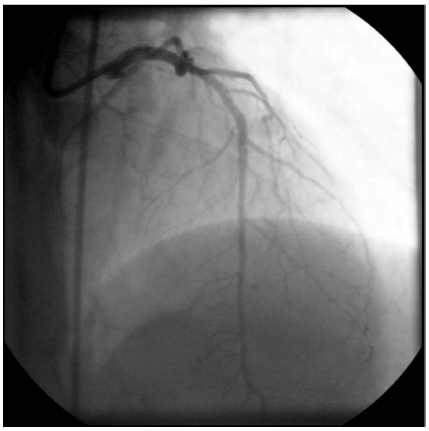
مصرف سیگار نداشت. ECG وی نرمال بود اما تست ورزش depression ST را در قسمتهای جلوی قلبی بعد از ۴ دقیقه نشان داد، در معاینه بالینی مشکلی نداشت. با توجه به تغییرات قابل توجه نوار قلب به هنگام تست ورزش و لزوم ارزیابی بیشتر، آنژیوگرافی انجام شد که تنگی طولانی و شدید در قسمت میانی Left Anterior Descending (LAD) مشاهده شد. دو رگ مهم دیگر کرونر مشکلی نداشتند. با در نظر گرفتن درد بیمار، تغییرات نوار قلب و یافته های آنژیوگرافی حاکی از تنگی قابل توجه در LAD، برای بیمار آنژیوپلاستی انجام شد و با توجه به طول زیاد تنگی، استنت مناسب از نوع DES انتخاب گردید و (شکل ۱) یک cypher stent (cordis 2.75×28) با فشار atm ۱۴ گذاشته شد (شکل۲).

شکل ۱. تنگی در شریان LAD

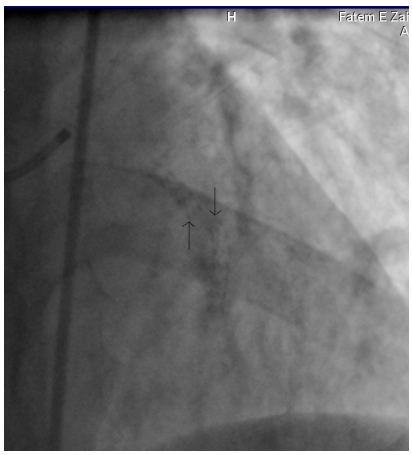
شکل ۲. گذاشتن استنت در LAD

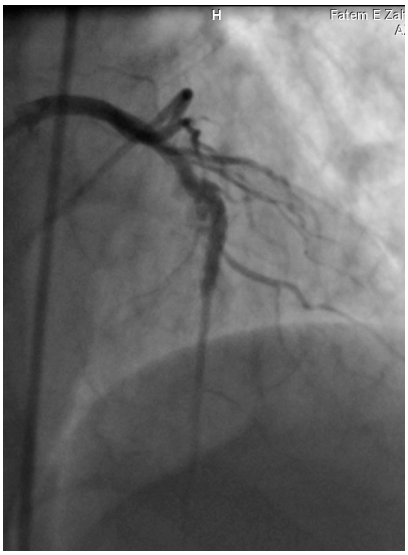
برای بیمار اکوکاردیوگرافی انجام شد که کسر تخلیه ای (ejection) fraction حدود ۴۵٪ داشت. جهت ارزیابی علت حادثه آنژیوگرافی انجام شد که شکستن استنت از نوع کامل، همراه با Malapposition of stent و تشکیل آنوریسم و ترومبوز در قسمت میانی LAD مشاهده شد (شکل۴و۳). به دلیل Malapposition of stent و تشکیل آنوریسم و ترومبوز در داخل رگ امکان آنژیوپلاستی مجدد برای بیمار نبود، لذا کاندید عمل جراحی گردید. علت وقوع انفارکتوس قلبی و صدمه بخشی از عضله قلبی، شواهد به نفع وقوع ایسکمی بدنبال انفارکتوس قبل از عمل جراحی لازم بود. بنابراین جهت مشخص شدن زنده بودن (Viability) نسج انفارکتوس، اسکن تالیوم انجام شد. از آنجاییکه در اسکن تالیوم منطقه انفارکته اسکار گزارش گردید و در نتیجه عمل جراحی قلب، کمکی به بیمار نمی کرد، بیمار با درمان دارویی تحت نظر قرار گرفت و در حال حاضر مشکلی ندارد.

شکل ۳. شکستگی استنت

ترومبوز و سکته، شکستن stent می باشد. شکستن استنت پدیده ای نادراست لیکن از علل مهم ترومبوز stent و انفارکتوس قلبی بعد از گذاشتن DES محسوب می شود (۶و۵). فاکتورهای بالینی مانند tortousity رگ فاکتور زمینه ساز شکستن استنت می باشد (۱). گذاشتن استنتهای دارای sirolimus یک ریسک فاکتور دیگر جهت شکستن استنت می باشد (۲). این بیمار نیز هر دو خصوصیت فوق را دارا بود. اگرچه شکستن استنت در سایر انواع استنت مانند استنتهای حاوی paclitaxel و یا Bare metal stent نیز رخ می دهد، فراوانی شکستن استنت در استنتهای دارای sirolimus بعلت ساختمان ویژه حفرات آن می باشد که از نوع closed cell است و در مقابل فشاری که بهنگام حرکات قلب بر آن وارد می آید مقاومت کمتری دارد (۸و۷). در حالیکه در bare metal stents و نیز استنتهای حاوی paclitaxel پوشش neointimal بیشتر بوده و وقوع شکستن استنت بسیار نادرتر است (۹). از طرفی بر اساس مطالعات با Intravascular ultrasound (IVUS) ۲ الگو ازشکستن استنت شرح داده شده است. در نوع I که شایعتر نیز می باشد آنوریسم کرونر ایجاد نشده، زودرس بوده و ممکن است ناقص یا کامل باشد و مرتبط با طول استنت می باشد. در تیپ II که نادرتر است، معمولا شکستن کامل بوده و در آن آنوریسم تشکیل شده و همراه با Malapposition می باشد (شکل ۵).

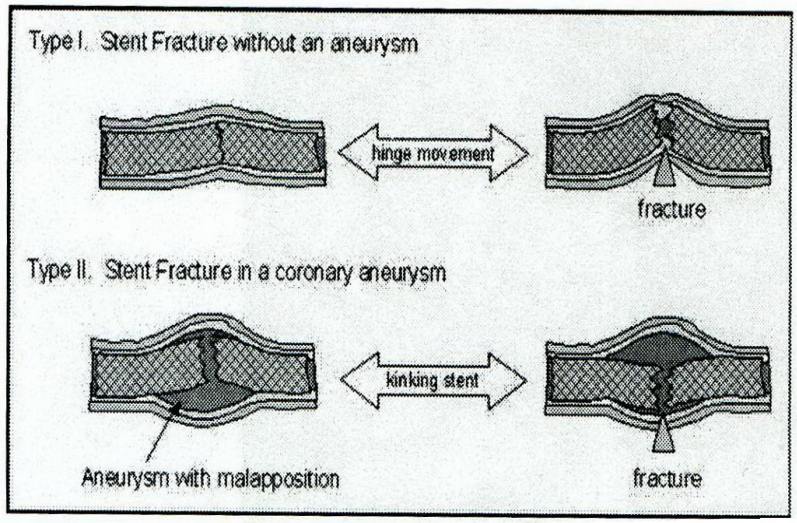
شکل ۴. تشکیل انوریسم در LAD
